DIVULGAÇÃO DO INVENTÁRIO DE PROTEÇÃO DO PATRIMÔNIO CULTURAL

SÃO JOSÉ DA LAPA/MG

BENS INVENTARIADOS EM 2021

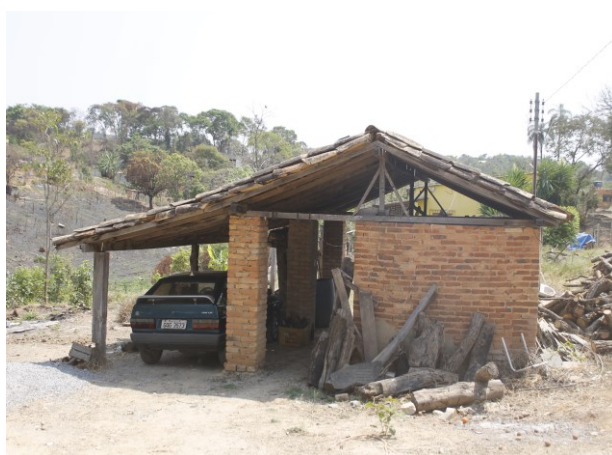
CASA DE FARINHA DO SR. GERALDO

Antiga casa de farinha do distrito de Inácio de Carvalho em São José da Lapa é típica representação de modo de vida, de relatos do trabalho rural conjunto e da agricultura de subsistência local. A edificação resiste como último resquício do ofício da produção de farinha de mandioca da região.

São necessárias medidas socioeducativas para que o bem se mantenha para futuras gerações como importante elo entre a história do trabalho na zona rural do município de São José da Lapa no século XX. O ofício da produção de farinha de mandioca não é mais uma alternativa de renda da família de sr. Geraldo, o que acaba por contribuir com o processo de abandono do local, no entanto, a casa de farinha deve receber cuidados constantes de limpeza, manutenção da sua estrutura, recuperação de utensílios usados na produção, valorização por parte do poder público e infraestrutura para que se torne uma edificação de relevância para as pessoas.

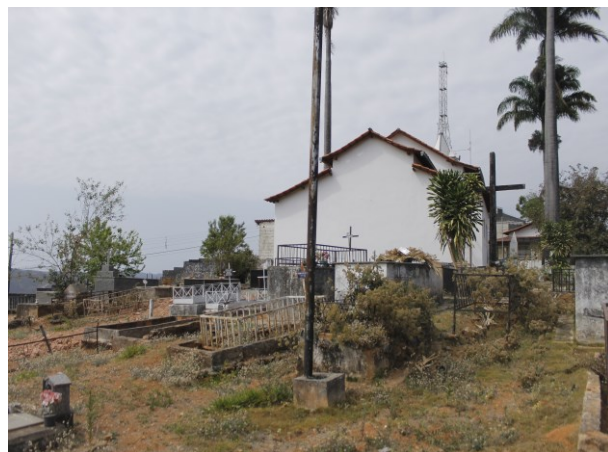
CEMITÉRIO DA CAPELA DE SANTO ANTÔNIO

O cemitério da capela de Santo Antônio é espaço de sepultamento de personalidades e moradores locais. Tem sua história diretamente vinculada ao crescimento da comunidade desde os primórdios de sua fundação.

Recomenda-se cuidado constante de manutenção preventiva do cemitério através de sua limpeza, poda de plantas e segurança contra a violação de lápides. Projeto paisagístico, de irrigação artificial do terreno, bem como atenção especial para o cercamento em blocos de tijolo, que aparentam certo desgaste em razão de estarem constantemente expostos às intempéries, podem garantir melhores condições de preservação do local.

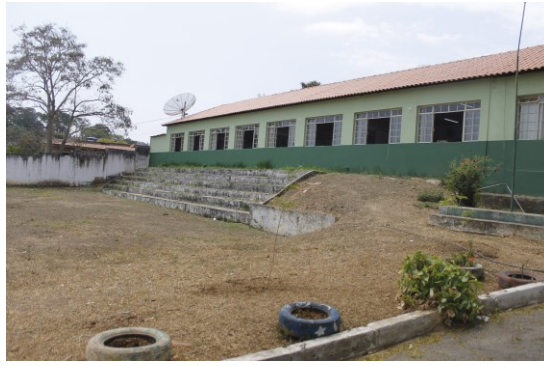
ESCOLA MUNICIPAL INÁCIA DE CARVALHO

A Escola Municipal Inácia de Carvalho é importante edificação histórica local que, ao longo de mais de cinquenta anos de existência, contribuiu com a formação educacional e prestou serviços para a comunidade de São José da Lapa e região. Carrega em seu histórico os primórdios da formação do distrito de Inácia de Carvalho, uma vez que fora terreno cedido ao poder público por parte de antigo casal de fazendeiros, bem como passou por diversos modelos de gestão, recebera uma série de aprimoramentos, é estrutura que capacita o desenvolvimento pessoal de alunos e professores, além de contar com o apoio de profissionais técnicos locais de formação pela própria escola.

A contínua manutenção, cuidados de funcionários e o investimento do poder público em relação à edificação, garantirão ao bem sua integridade e pleno uso. Recomenda-se estudo de viabilidade, por parte do poder público e da gestão da escola, de projeto de combate a incêndio, a fim de que, situações relacionados à falta de extintores no local não se tornem problema irreversível à história da edificação. Em projeto de padronização de pisos da escola, recomenda-se a instalação de piso tátil e a padronização de rampas de acesso à cadeirantes.

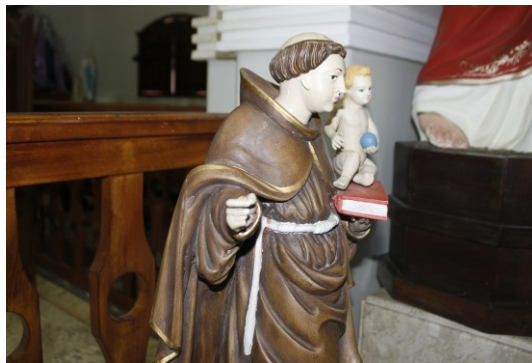
IMAGEM DE SANTO ANTÔNIO

Santo Antônio e sua imagem são importantes demonstrações do contexto social, cultural, de formação histórica e religiosa da comunidade de Inácia de Carvalho. A Imagem de Santo Antônio é símbolo de devoções, ritos e celebrações na Capela de Santo Antônio e, ao longo de mais de 70 anos de existência, é indispensável ao culto católico, além de se associar ao imaginário da população por ser o padroeiro da região.

Recomenda-se o cuidado e a atenção com seu usufruto, limpeza e a manutenção. Projeto de combate a incêndio da capela que o hospeda, representa maior cuidado ao bem, ao acervo que o cerca e é medida de conservação importante, uma vez que não há nenhum tipo de extintor de incêndio acessível no local.

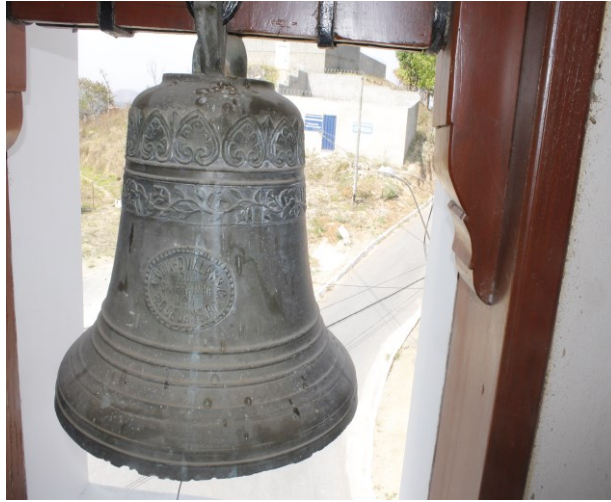
SINO DA CAPELA DE SANTO ANTÔNIO

O sino da capela de Santo Antônio é referência sonora dos fiéis da região de Inácia de Carvalho para o anúncio de atividades litúrgicas e do cotidiano da edificação.

Recomenda-se a volta de suas atividades cotidianas, bem como profissional habilitado para manutenção do badalo e da costeleta, em razão de, quando acionado, badalo causar desgaste ao bronze e quebrá-lo aos poucos. Sino deve ser constantemente limpo e receber tratamento contra a oxidação natural, com o auxílio de produtos químicos.
